Uitkijken naar vliegtuigen

# Molenrompen militair ingezet tijdens de Koude Oorlog

**Molens die hun wieken verloren hadden trokken in de jaren vijftig van de 20e eeuw de aandacht in militaire kringen. Ze bleken zeer geschikt als uitkijkpost om vliegtuigen te spotten. Het Korps Luchtwachtdienst richtte daarom tijdens de Koude Oorlog molenrompen in als luchtwachtpost, om uit te kijken naar Russische vliegtuigen. Aan zeven molenrompen is deze militaire geschiedenis nog steeds afleesbaar.**

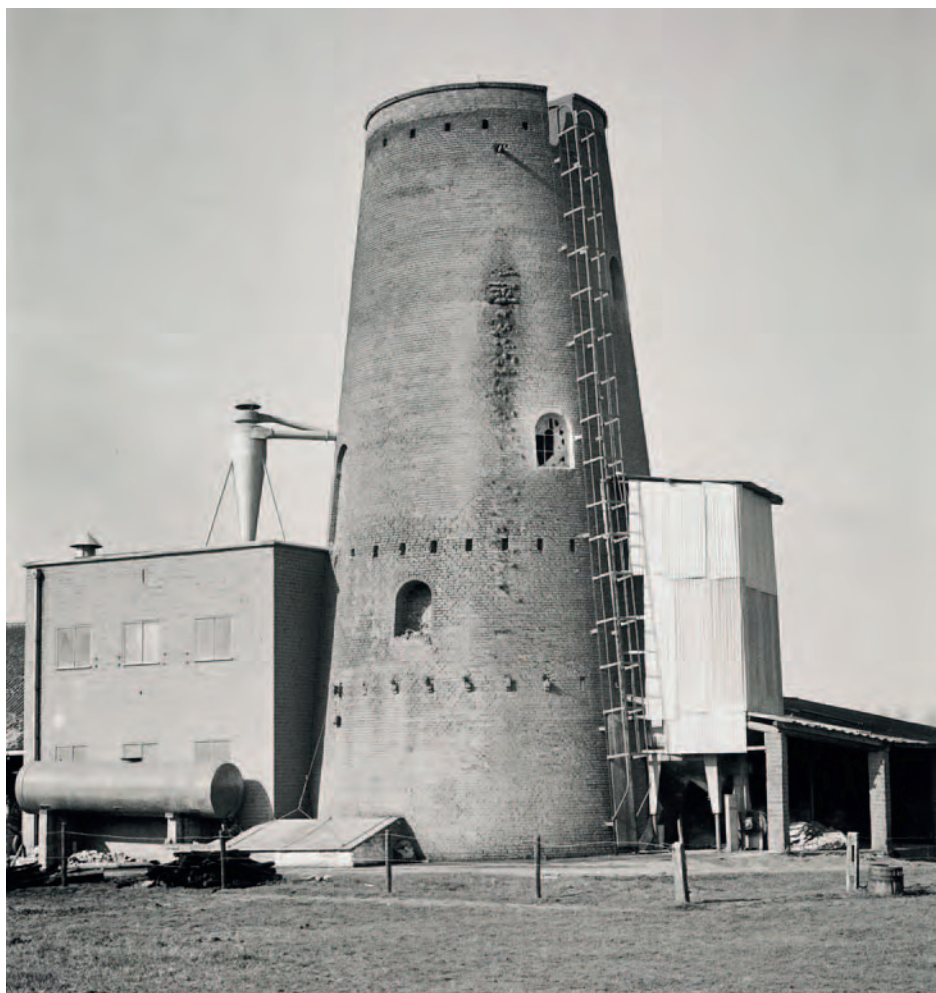
Molen van Sloot in Keijenborg was in 1970 in gebruik bij een mengvoederbedrijf. De kooiladder leidt naar de uitkijkpost. (Foto: J.A. Heijdra, Collectie Rijksdienst voor het Cultureel Erfgoed, Amersfoort, nr. 138.019A)

De Molen van Sloot in Keijenborg is ook in 1952 voorzien van een uitkijkplatform met borstwering en een kleine gemetselde overdekte schuilnis met schrijfplank. In de nis zat ook de telefoonaansluiting. De toegang tot de luchtwachtpost is hier buitenom via een kooiladder.

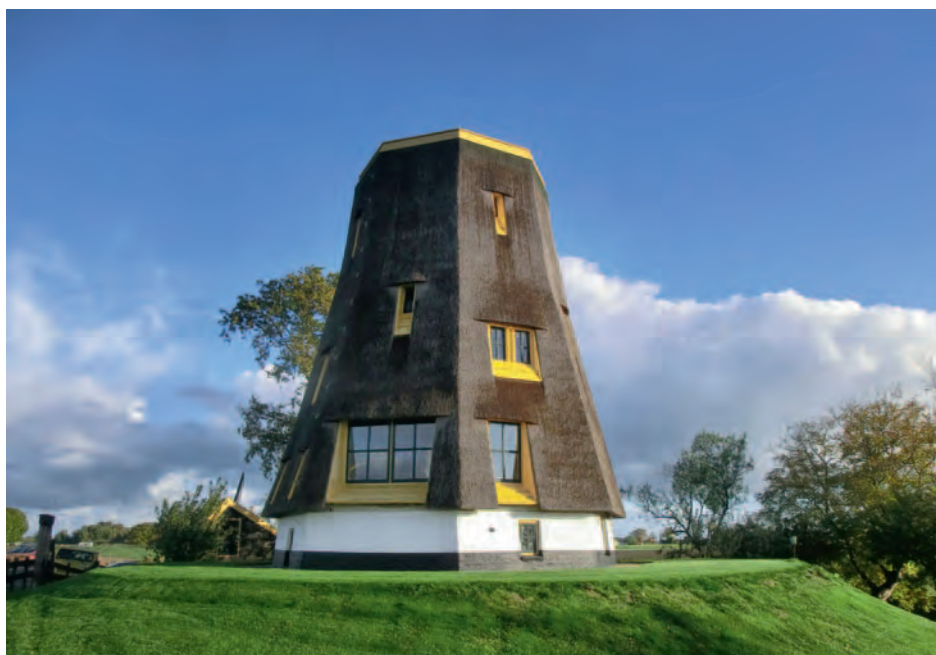
De rietgedekte Molen nr. 6 in Moerkapelle. De (te) grote afstand van de bovenste raampjes tot de bovenkant verraadt de luchtwachtpost die erachter schuil gaat. (Foto: Sandra van Lochem 2016)

Van Molen nr. 6 in Moerkapelle bleef de verbouwingstekening uit 1953 bewaard. Het KLD verhoogde de molen met een betonnen rand van 1,3 meter. Aan de buitenzijde werd het beton netjes bekleed met riet. Het leverde een gunstig advies van de Welstandscommissie op. De rand was afgedekt met rode keramische nokvorsten, waar windrichtingen op geschilderd waren als hulpmiddel voor een snelle richtingbepaling. Oud-luchtwachter Arie Bac deed op deze post dienst van 1959 tot de opheffing in 1964. Veel kwam er tijdens een oefenavond niet overvliegen: "Vijf vliegtuigen was al veel, maar het was er wel gezellig".
