Uitkijken naar vliegtuigen

# Molenrompen militair ingezet tijdens de Koude Oorlog

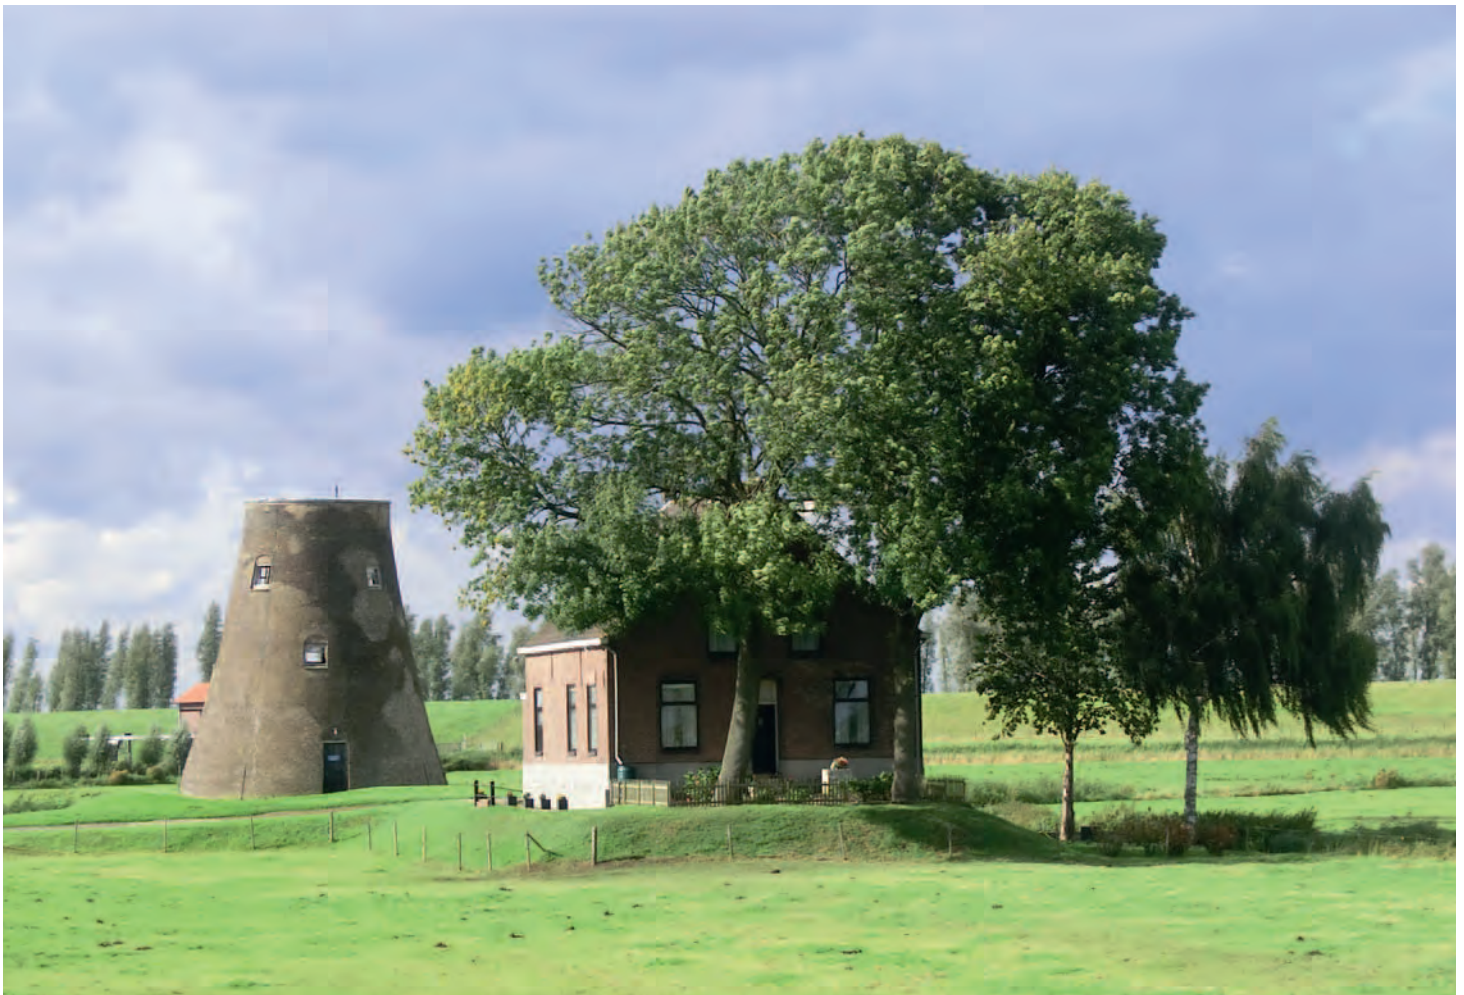
Molen Schuddebeurs in Lage Zwaluwe. Ook hier keken luchtwachters uit naar vliegtuigen. (Foto: Sandra van Lochem 2012)

tot luchtwachtpost. In 1967 moest de romp met post echter wijken voor bouw van een nieuwe woonwijk. Gebruik als luchtwachtpost heeft molen Schuddebeurs in Lage Zwaluwe in 1951 wel voor sloop behoed. De Dienst der Domeinen was al met eigenaar Waterschap De Royale Polder overeengekomen de in november 1944 tijdens hevige gevechten tussen de Geallieerden en de terugtrekkende Duitsers zwaar beschadigde molen te slopen. Het Ministerie van Oorlog zag in de molen echter een geschikte locatie voor een luchtwachtpost en bood in 1951 aan op eigen kosten de molen te herstellen, in te richten en onderhouden. Aldus gebeurde en de verbouwingkosten waren fors, 20.000 gulden!

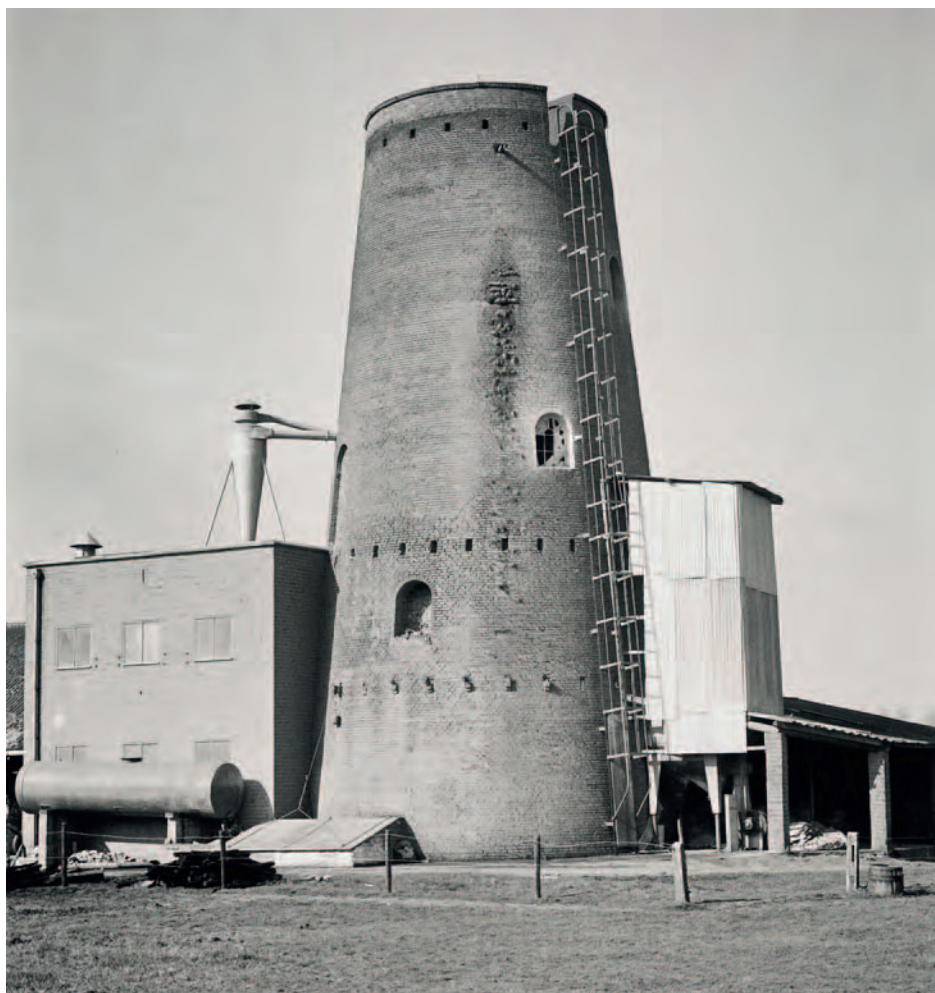
Molen van Sloot in Keijenborg was in 1970 in gebruik bij een mengvoederbedrijf. De kooiladder leidt naar de uitkijkpost. (Foto: J.A. Heijdra, Collectie Rijksdienst voor het Cultureel Erfgoed, Amersfoort, nr. 138.019A)

De Molen van Sloot in Keijenborg is ook in 1952 voorzien van een uitkijkplatform met borstwering en een kleine gemetselde overdekte schuilnis met schrijfplank. In de nis zat ook de telefoonaansluiting. De toegang tot de luchtwachtpost is hier buitenom via een kooiladder.

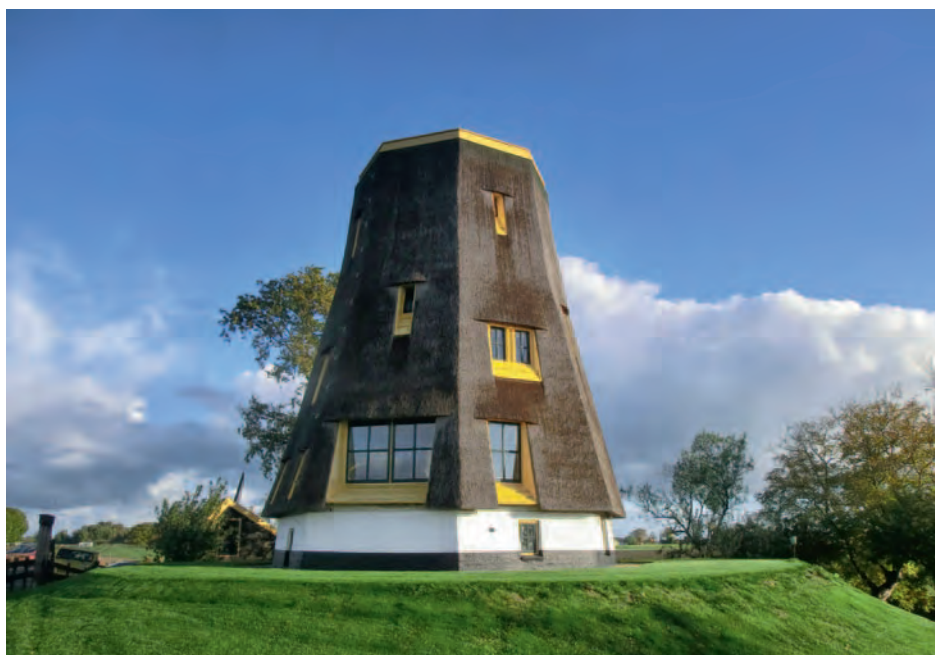
De rietgedekte Molen nr. 6 in Moerkapelle. De (te) grote afstand van de bovenste raampjes tot de bovenkant verraadt de luchtwachtpost die erachter schuil gaat. (Foto: Sandra van Lochem 2016)

Van Molen nr. 6 in Moerkapelle bleef de verbouwingstekening uit 1953 bewaard. Het KLD verhoogde de molen met een betonnen rand van 1,3 meter. Aan de buitenzijde werd het beton netjes bekleed met riet. Het leverde een gunstig advies van de Welstandscommissie op. De rand was afgedekt met rode keramische nokvorsten, waar windrichtingen op geschilderd waren als hulpmiddel voor een snelle richtingbepaling. Oud-luchtwachter Arie Bac deed op deze post dienst van 1959 tot de opheffing in 1964. Veel kwam er tijdens een oefenavond niet overvliegen: "Vijf vliegtuigen was al veel, maar het was er wel gezellig".
